UNIVERSIDADE FEDERAL DE SÃO PAULO
CAMPUS BAIXADA SANTISTA
BACHARELADO EM ENGENHARIA AMBIENTAL

**Movimentações de massa ocorridas em Guarujá/SP no mês de
março de 2020**

Trabalho de Conclusão de Curso (TCC)
apresentado à Universidade Federal de São
Paulo (UNIFESP) como parte dos requisitos
para conclusão do curso de graduação em
Engenharia Ambiental.

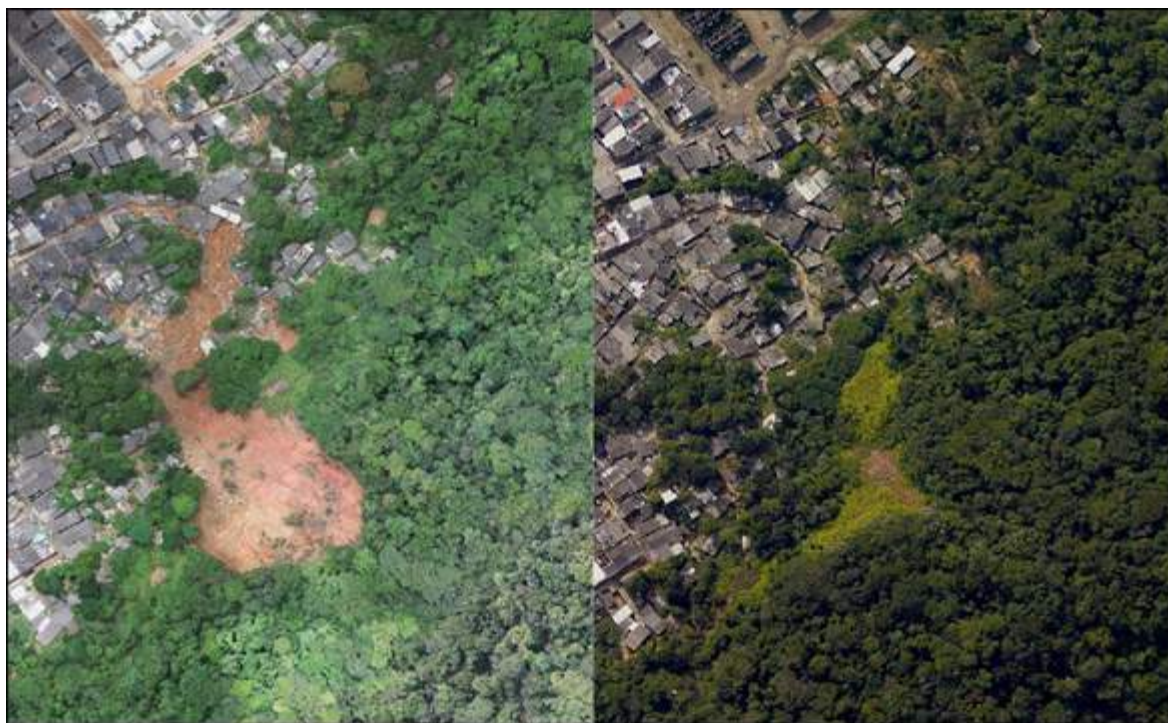
No campo das evidências de movimentação, em todos os locais constatou-se a inclinação de árvores/postes/muros, bem como cicatrizes de escorregamentos. Somente em um local foram registrados degraus de abatimento. Em um dos locais, considerado de muito alto risco, registrou-se também trincas no terreno, trincas na moradia e feições erosivas. Em nenhum dos locais foram constatados muros ou paredes embarrigadas.

Figura 11: Comparação de imagens do local após e antes das movimentações de massa.

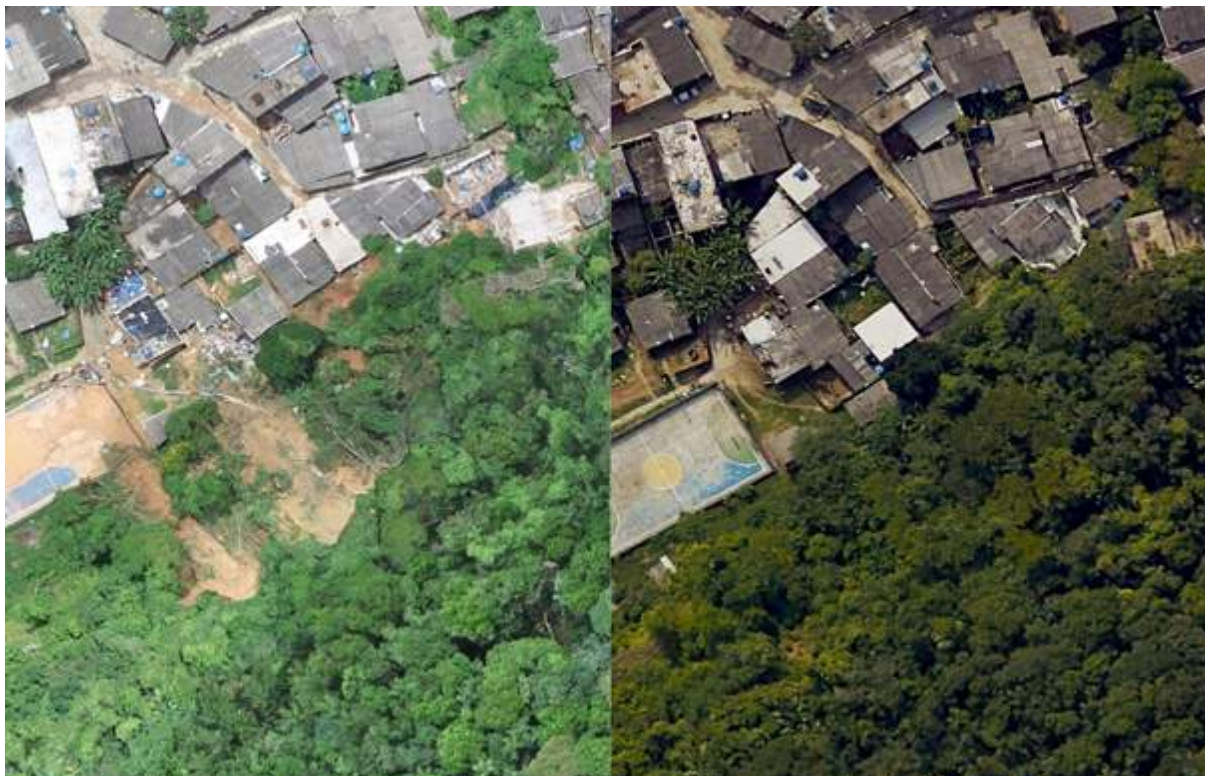
Figura 12: Comparação de imagens do local após e antes das movimentações de massa.

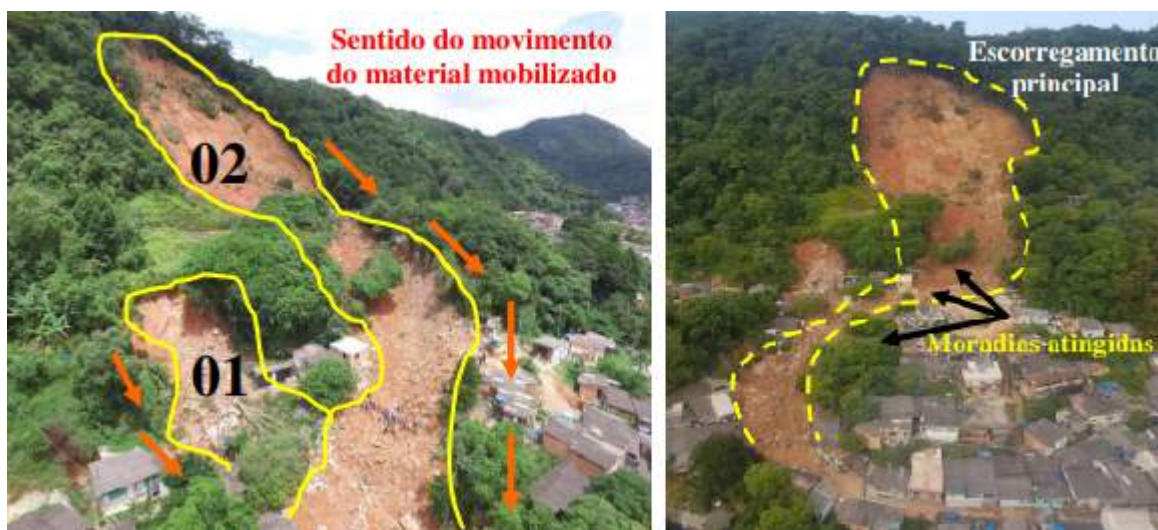
Figura 13: Representação esquemática do escorregamento principal, apontando o sentido de movimento do material mobilizado.

Predominantemente, ocorreram deslizamentos de corte e queda de blocos, sendo que na área mais afetada registrou-se a ocorrência de deslizamento natural, de corte e deslocamento rochoso. O volume mobilizado variou entre 15 a 60 m³, sendo que o alcance a partir da base variou entre 5 e 20 m. Todavia, na área de maior impacto, o volume mobilizado foi de 50.000 m³, e o alcance a partir da base foi de 100 m.

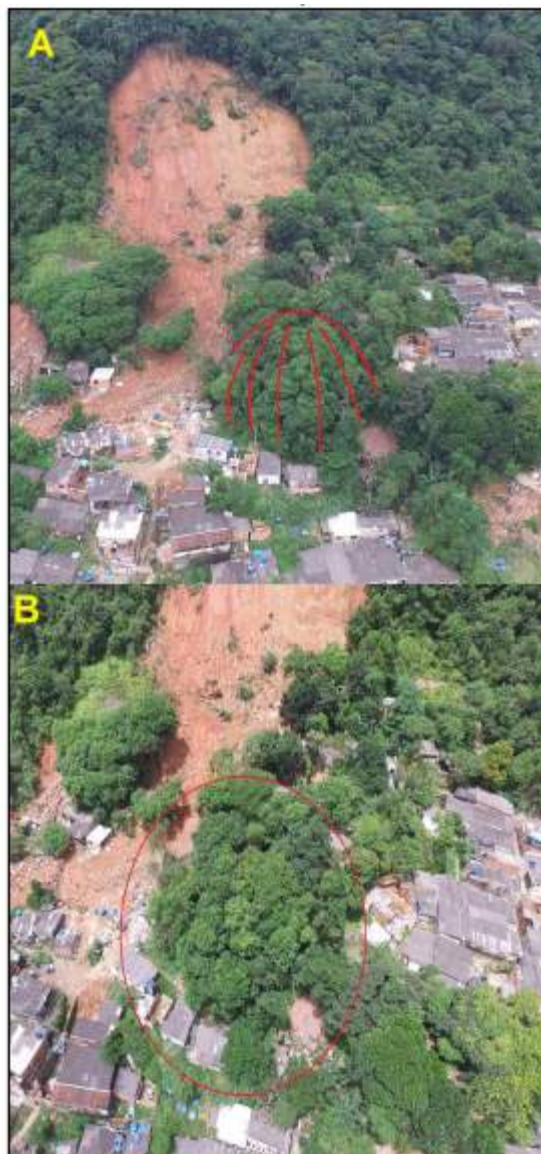
Na figura 14 abaixo verifica-se imagem aérea do deslizamento principal ocorrido na região do Jardim Bela Vista. Na imagem de cima, é possível observar uma Fenda de Tração (A) com diâmetro de aproximadamente 01 a 1,5 metros de profundidade, e aproximadamente 30 metros de comprimento, além do degrau de abatimento e árvores inclinadas e trincas no solo. Na imagem de baixo, é dado destaque para um possível fragmento afetado no caso de rompimento deste talude.

Figura 14: Imagem área do principal deslizamento ocorrido no Jardim Bela Vista, com destaque para a Fenda de Tração (A) e para um possível fragmento afetado no caso de rompimento do talude (B).

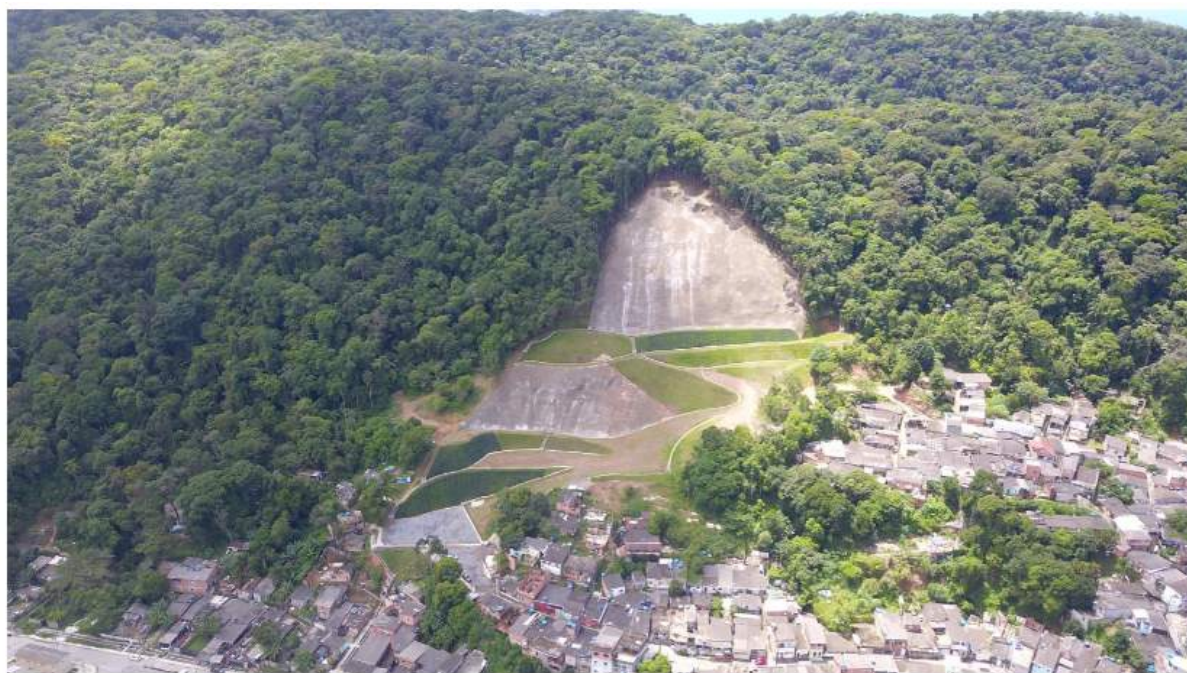
Figura 19: Imagem aérea da obra de contenção concluída no Jardim Bela Vista.

Ainda, foi implantado um sistema de drenagem para a captação de água pluvial, com escadas de dissipação de energia, voltada para impedir que a água desça com maior velocidade¹². Os trabalhos de limpeza da área e a retirada de materiais oriundos do evento foram simultaneamente feitos durante o período de execução¹³. A figura 19 abaixo apresenta uma imagem aérea da obra de contenção realizada no Jd. Bela Vista.
